Syndicat Mixte Charente Aval

Programme de lutte contre les plantes envahissantes sur le territoire du SMCA

Bilan de la campagne 2020

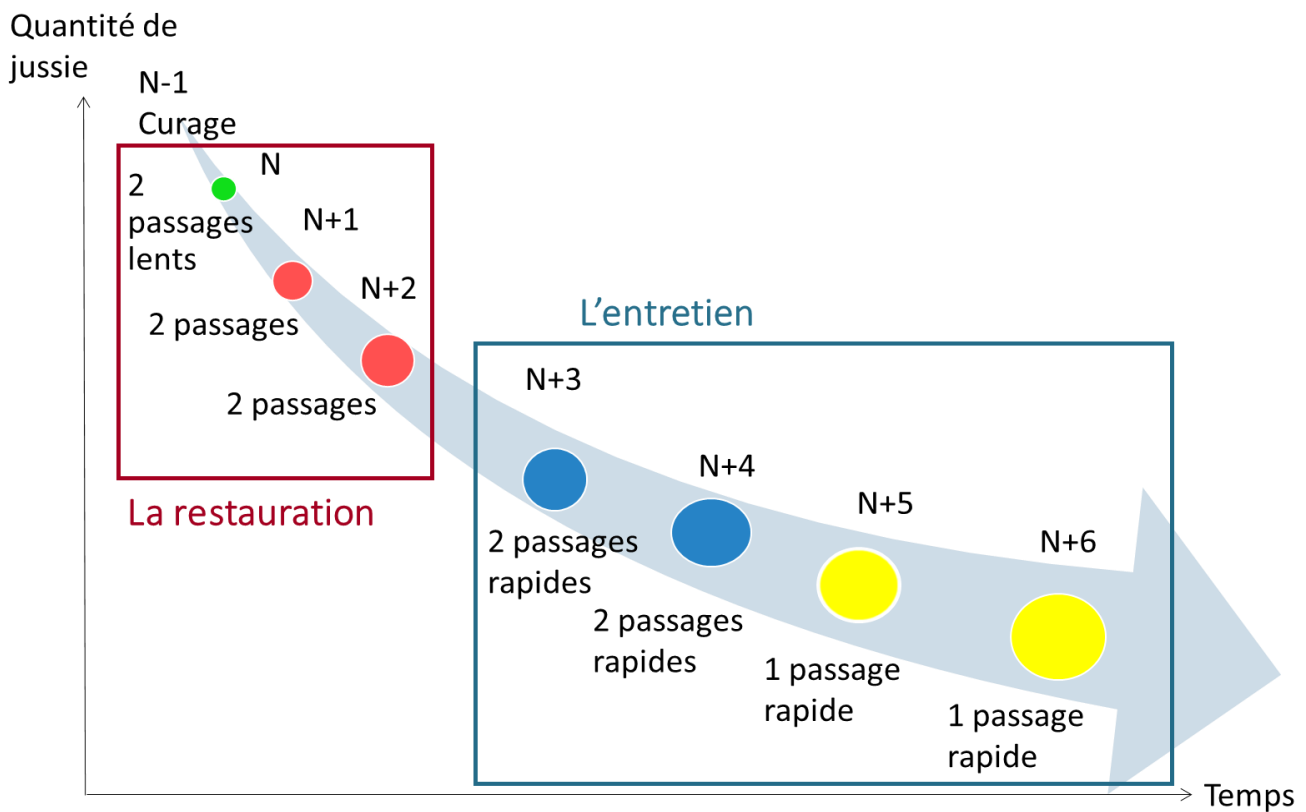
Figure 1 : Stratégie pluriannuelle d'arrachage de jussie dans les marais

Les interventions se différencient en deux catégories :

- La première, correspond à une phase de restauration, et répond à un niveau de colonisation important. Cette intervention se concrétise par la mise en œuvre d'un ou plusieurs passages d'arrachage manuel durant la période de développement de la plante (avril à octobre). En marais, cette intervention est précédée par un curage permettant de retirer du canal d'importantes quantités de vase et de jussie.
- La deuxième correspond à une phase d'entretien qui permet de maintenir la plante à un niveau de colonisation faible. Cette intervention est également réalisée par le biais d'un ou plusieurs passages d'arrachage manuel lors de la période de développement de la plante.

La stratégie inclut souvent deux passages, un en début de saison et un en fin de saison. En fonction notamment des conditions météorologiques, de la dynamique de la jussie, du calendrier des équipes, cela peut se transformer en un passage unique en fin de saison, moins rapide, mais qui permet tout autant d'atteindre l'objectif, qui est l'absence d'herbiers significatifs au mois d'octobre.

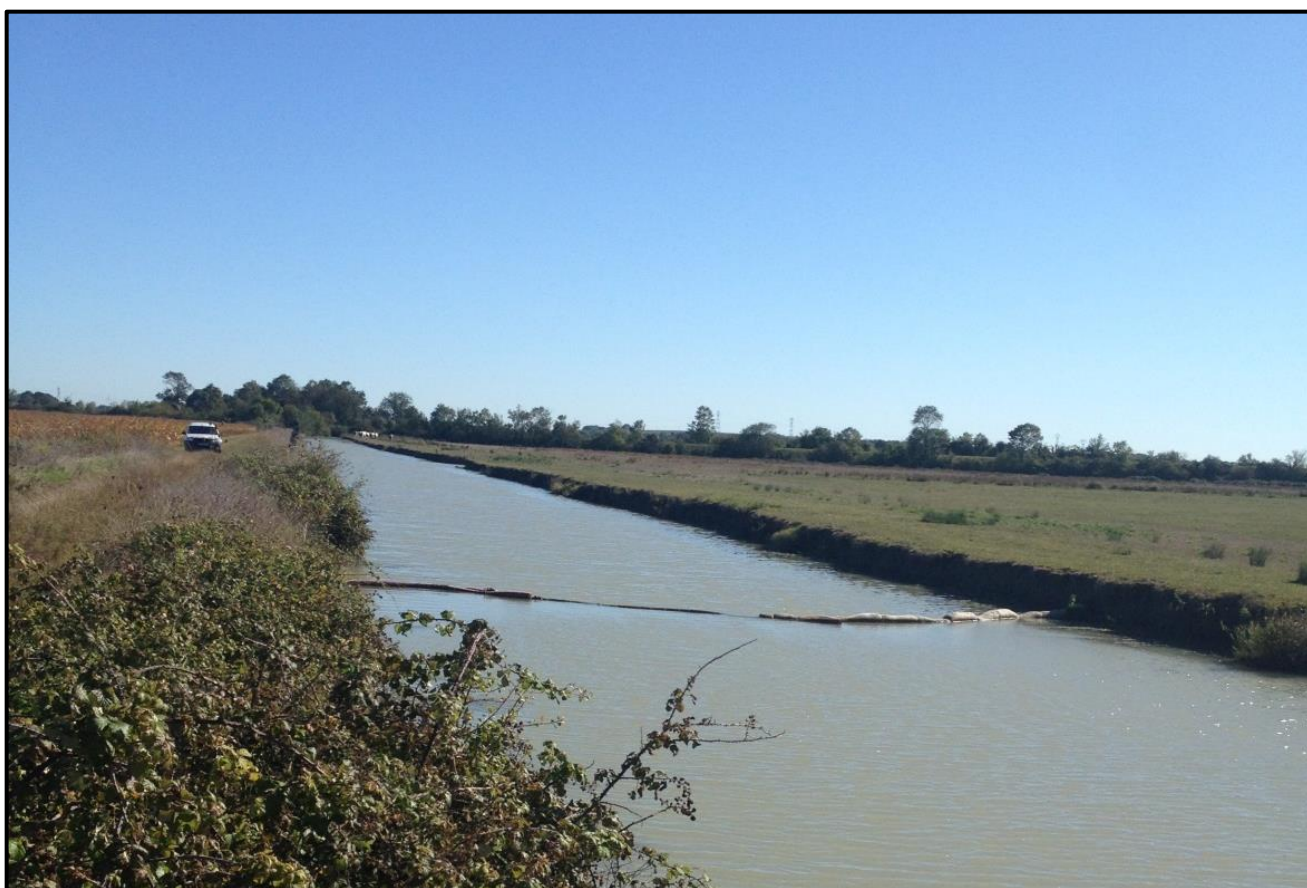
- Équipement complet des saisonniers (waders, gants, gilet de sauvetage, casquette, tee-shirt)
- Isolement des tâches de travail par la pose de barrage pour éviter de contaminer des zones sans jussie, et utilisation de rames pour le déplacement en barque (pas de moteur pour limiter le risque de bouturage)
- Nettoyage régulier du matériel (avec filtrage de l'eau lors du nettoyage des barques)
- Isolement de zones de dépôts temporaires préalablement définies avec le syndicat avant transport vers la plateforme de compostage ou épandage.

Figure 2 : Barrage flottant sur le canal de Rochefort

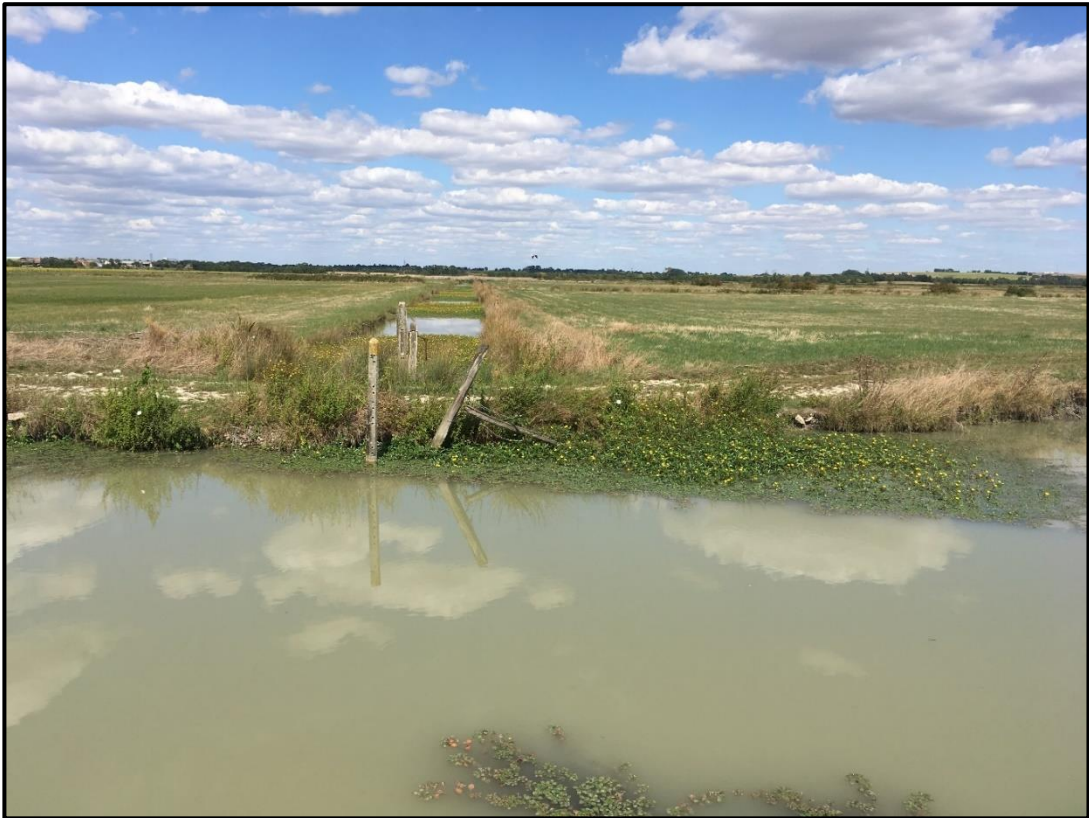
Figure 7 : canal perpendiculaire au tronçon gen 11 - 01/09/20

Sur les 138 000 litres arrachés sur ce secteur, une grande partie est en réalité arrachée dans les canaux perpendiculaires. En effet, la méthode d'arrachage prévoit l'arrachage de jussie sur un ou deux mètres dans ces canaux pour éviter qu'ils ne recolonisent trop le canal principal. Or, cela représente de grandes quantités de jussie, comme on peut le voir sur la figure 10.

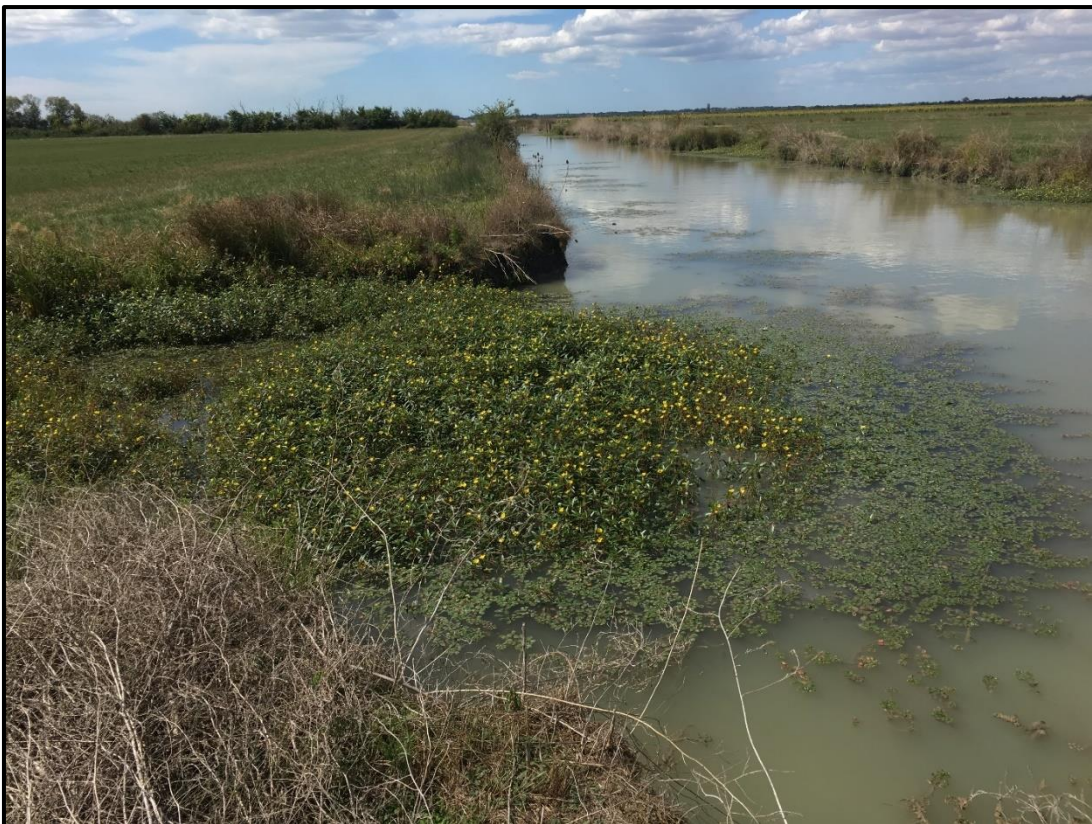
Figure 8 : Tronçon gen 11 - 01/09/20

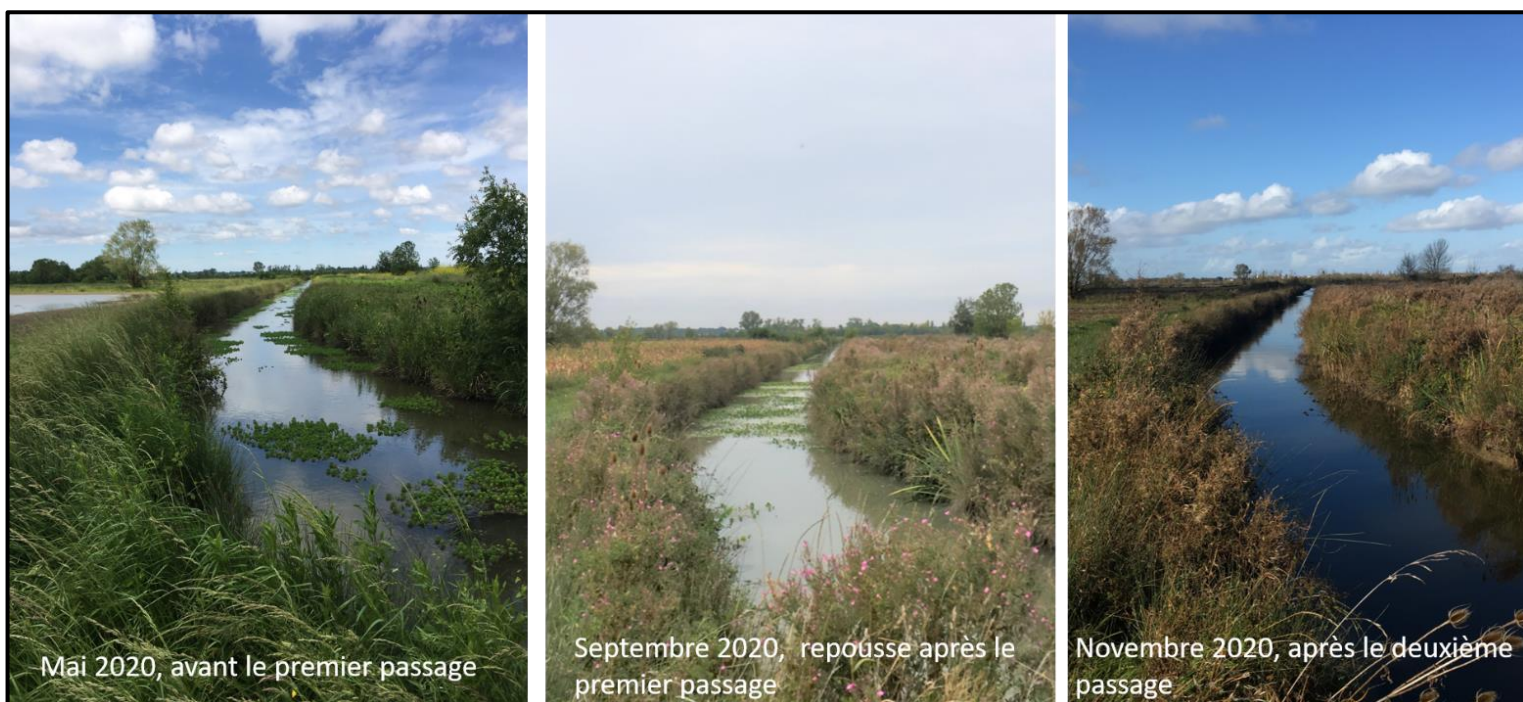
Figure 14 : Evolution du myriophylle au cours de la saison 2020, sur le tronçon st hipp 7

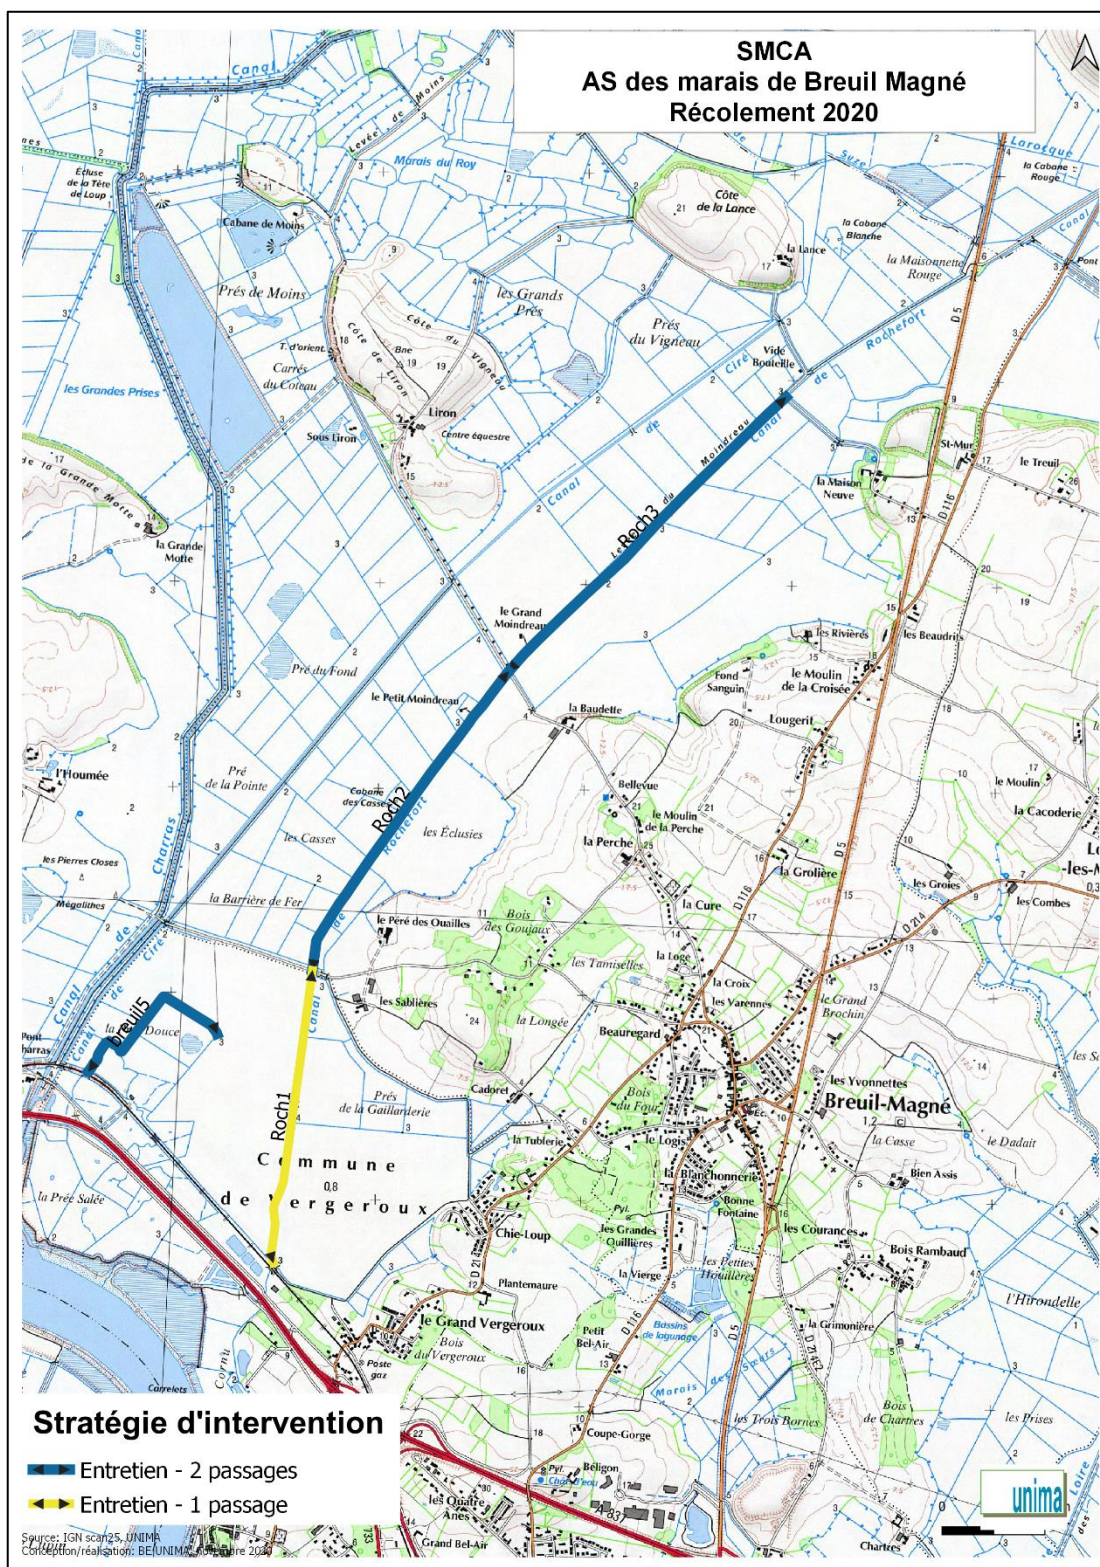
Figure 18 : Récolement 2020 - AS des marais de Breuil Magné

Les travaux ont débuté tard dans la saison (fin octobre), mais le canal a été régulièrement surveillé et les quantités de jussie n'étaient pas importantes, ce qui a permis de passer plus tard dans la saison, tout en respectant les temps de passage prévus. Concernant les travaux sur la partie au nord, où est présent un important herbier de lagarosiphon, ils seront traités dans le point 3.2.13 « Secteur à lagarosiphon ». On peut néanmoins noter que cet herbier s'étend rapidement puisque des pieds de lagarosiphon ont été arrachés dès le début du tronçon Roch3.

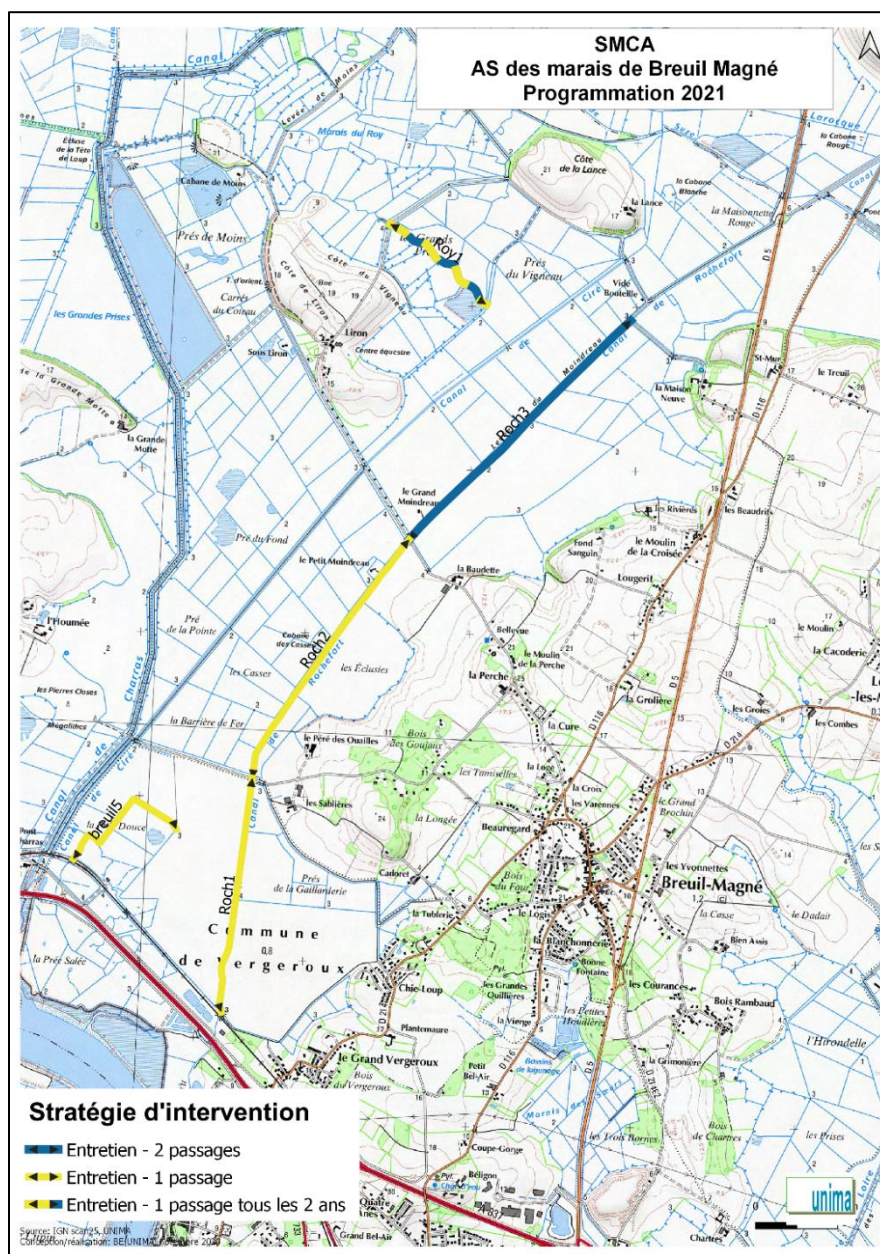
Figure 19 : Programmation 2021 - AS de Breuil Magné

Au sud, les quantités de jussie et les temps de passage relativement faibles (malgré un passage tardif), permettent de continuer l'évolution de la stratégie pluriannuelle et de réduire les temps de passage prévus.

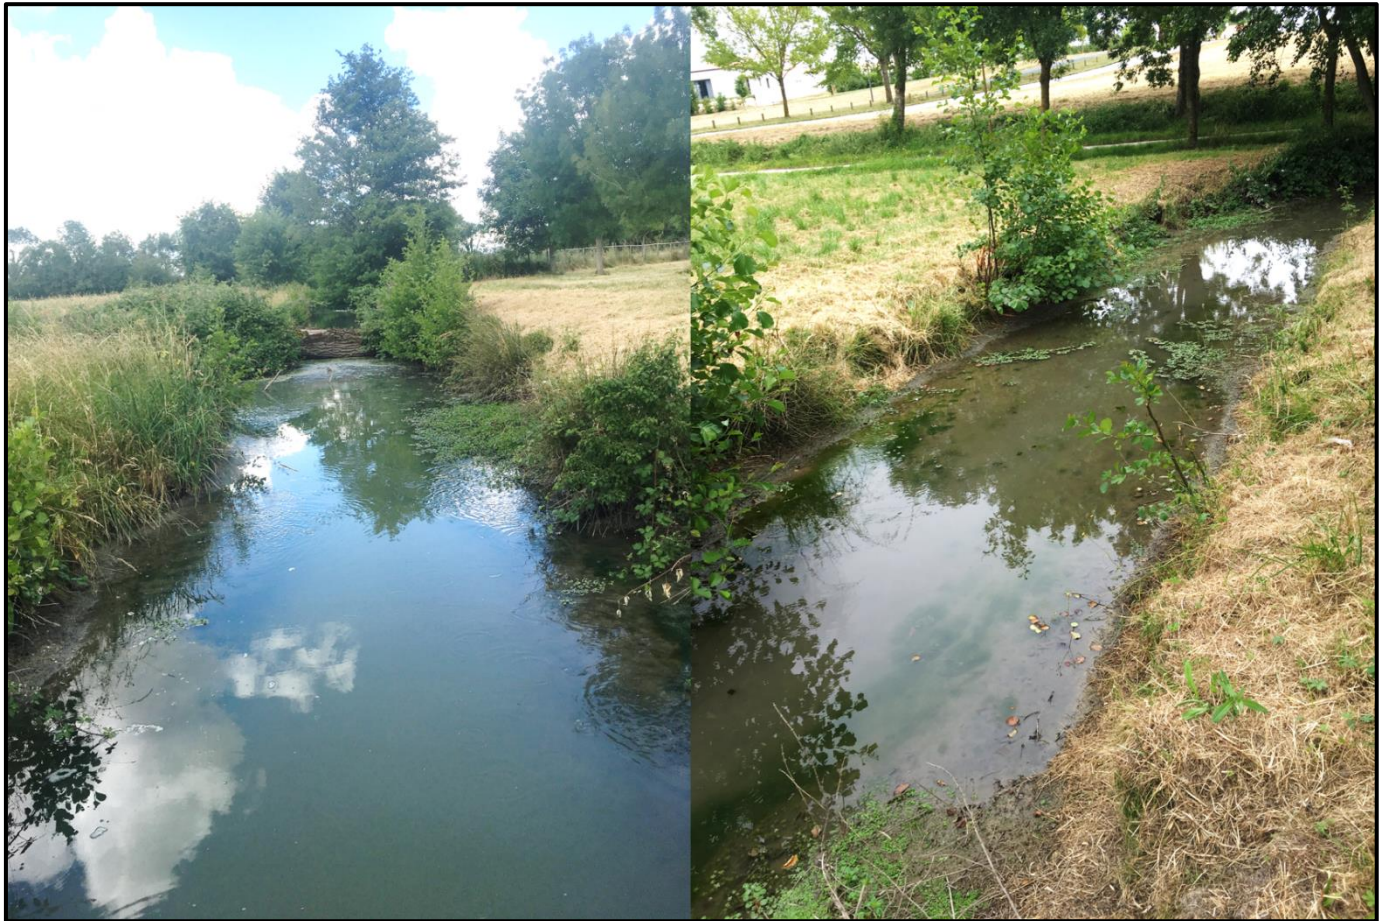
Figure 26 : type d'herbiers présent sur le tronçon Cab2 quelques jours avant le premier passage

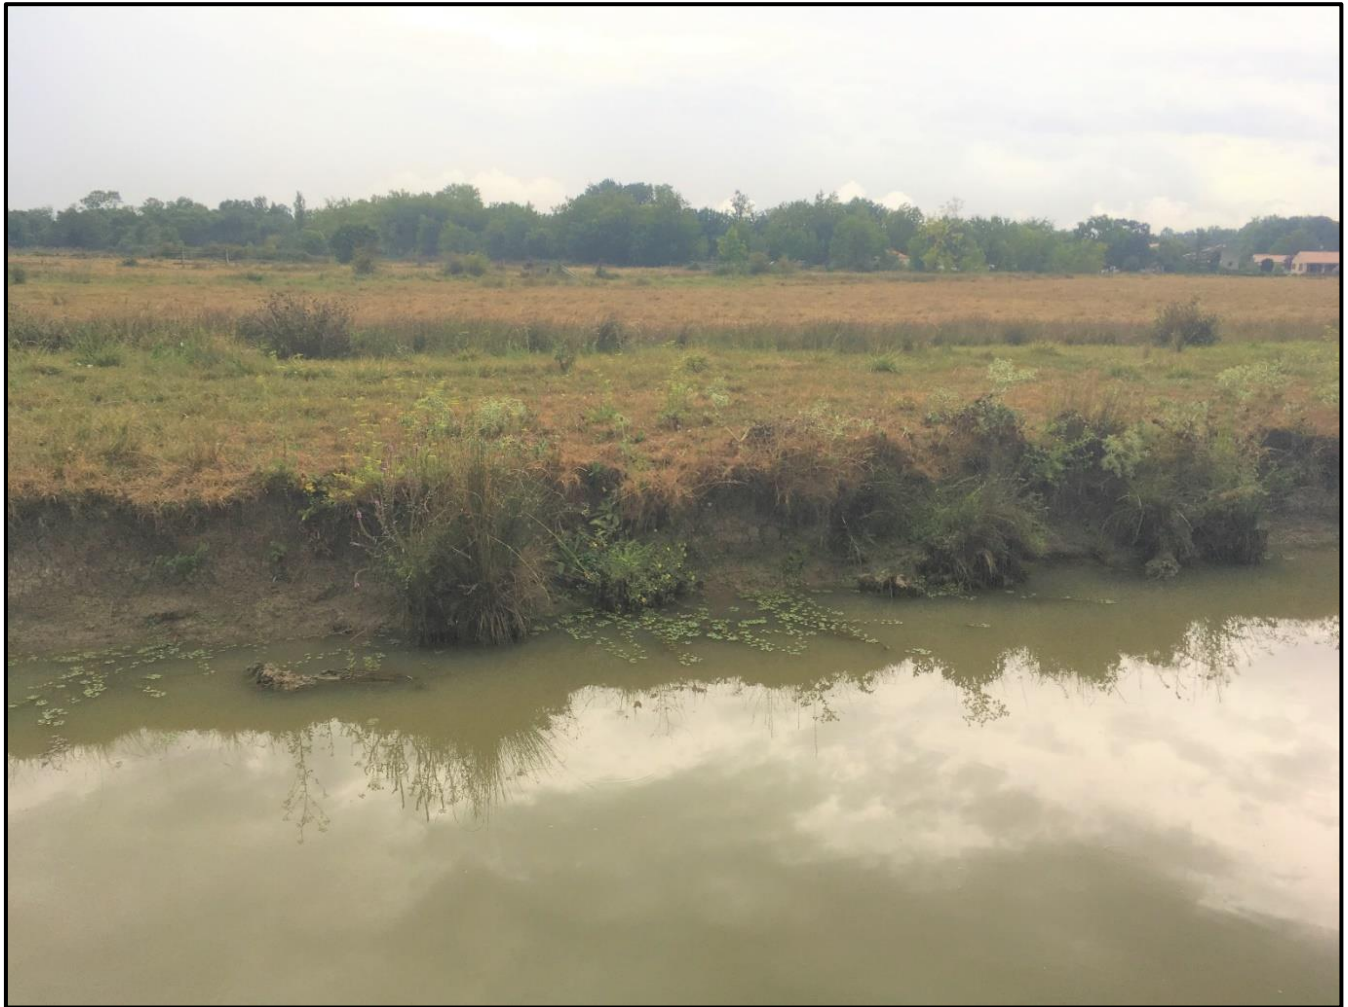
Toutefois, ce passage n'aurait pas pu être fait beaucoup plus tard dans la saison, puisque les niveaux d'eau commençaient à baisser et la jussie à se prendre en berge (voir figure 30).

Figure 30 : Tronçon Trsb1 le 12/08/20, le niveau d'eau baisse et la jussie commence à se prendre en berge

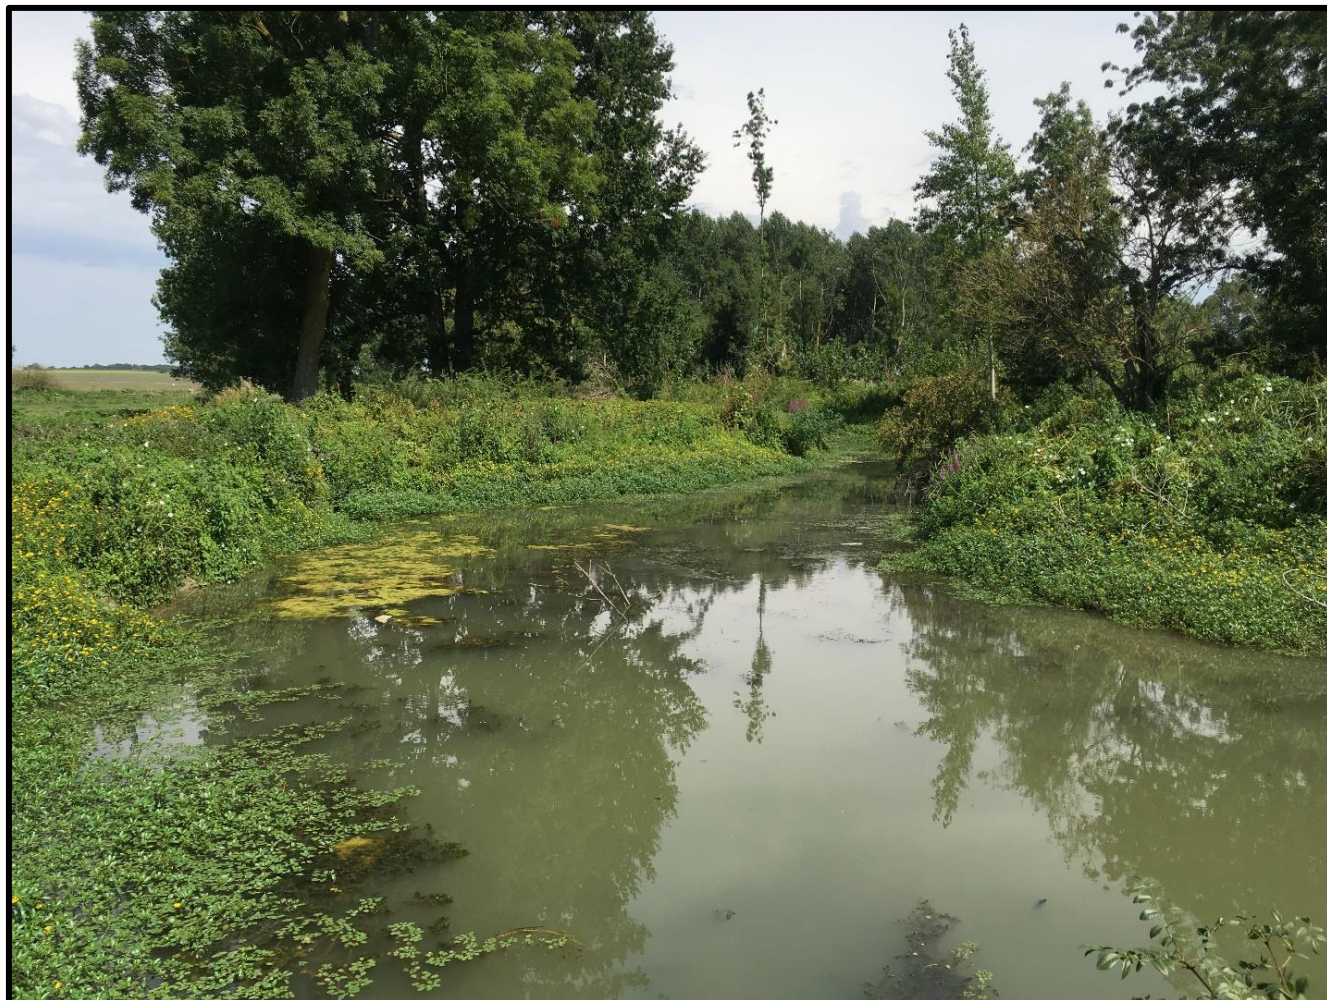
Les travaux ont commencé fin juillet. Des quantités importantes de jussie ont été arrachées, principalement sur les tronçons 5 et 4 (respectivement 35 000 et 15 740 litres). Au total, c'est 54 000 litres qui ont été arrachés, pour l'équivalent de 36 jours équipe de travail. On note la présence de gros herbiers, dont l'arrachage est fastidieux, voir figure ci-dessous :

Figure 33 : type d'herbiers qui ont été arrachés sur Dev5

Ces herbiers se prennent dans la berge, ce qui rend l'arrachage plus compliqué et moins efficace, puisque si on arrachage la jussie qui pousse sur la berge, la repousse est rapide (voir figures 36 et 37).

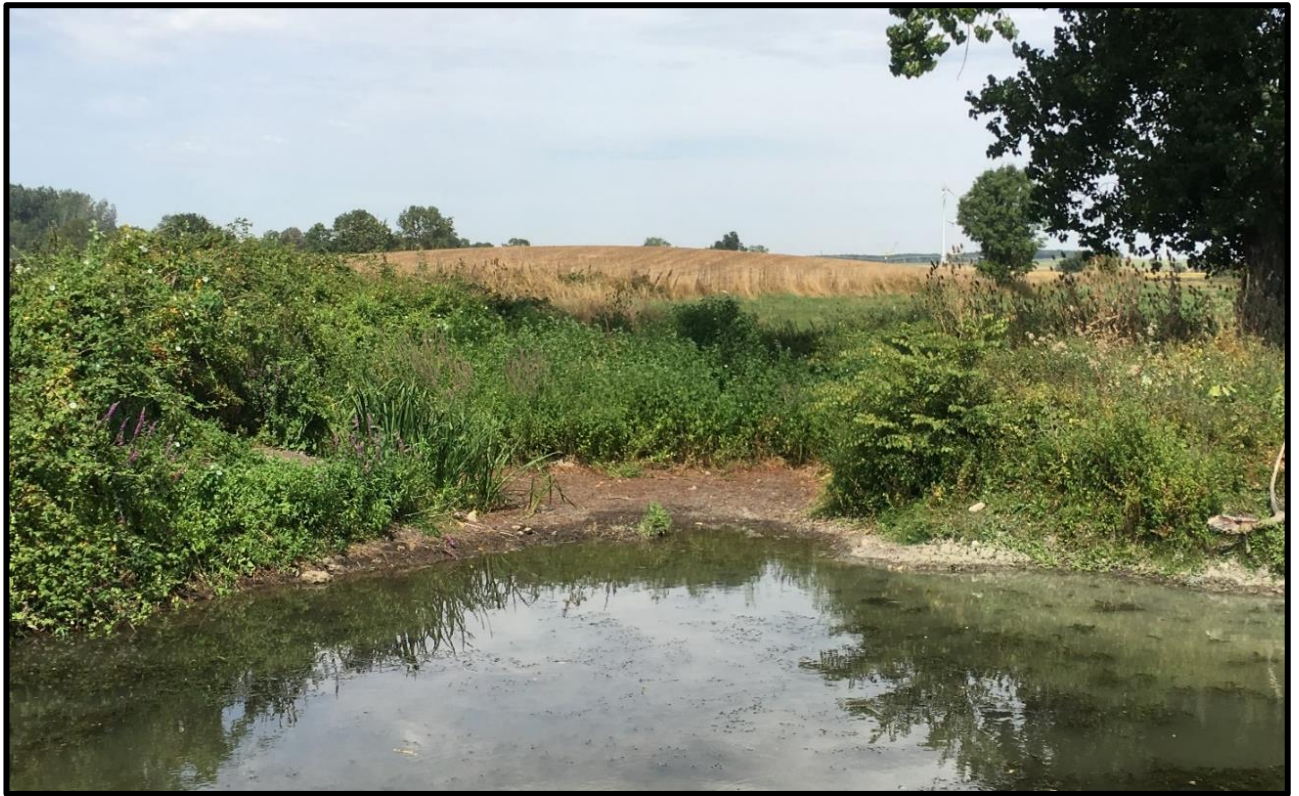
Figure 34 : Dev 5 le 10/08/20 (quelques jours après passage)

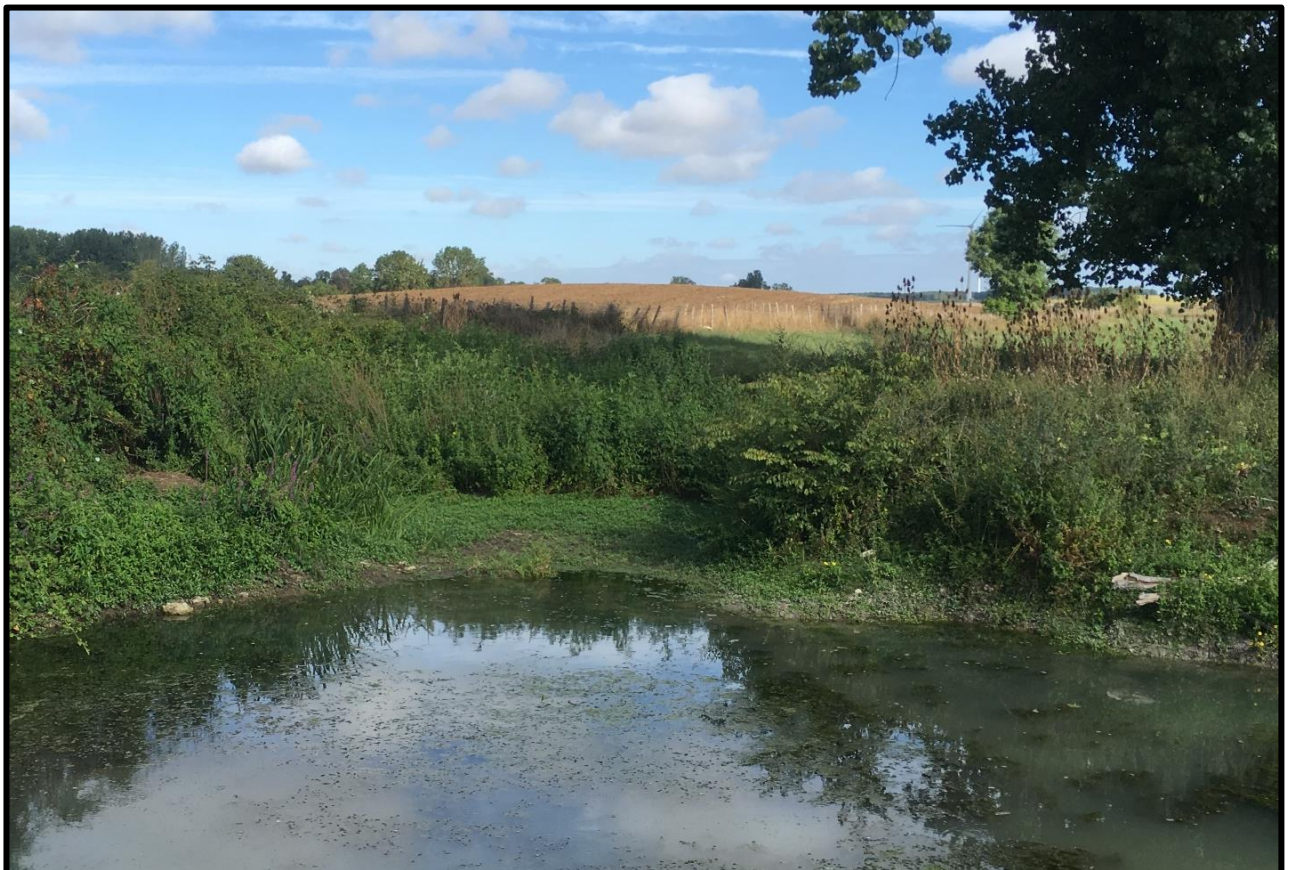
Figure 35 : Dev 5 le 27/08/20

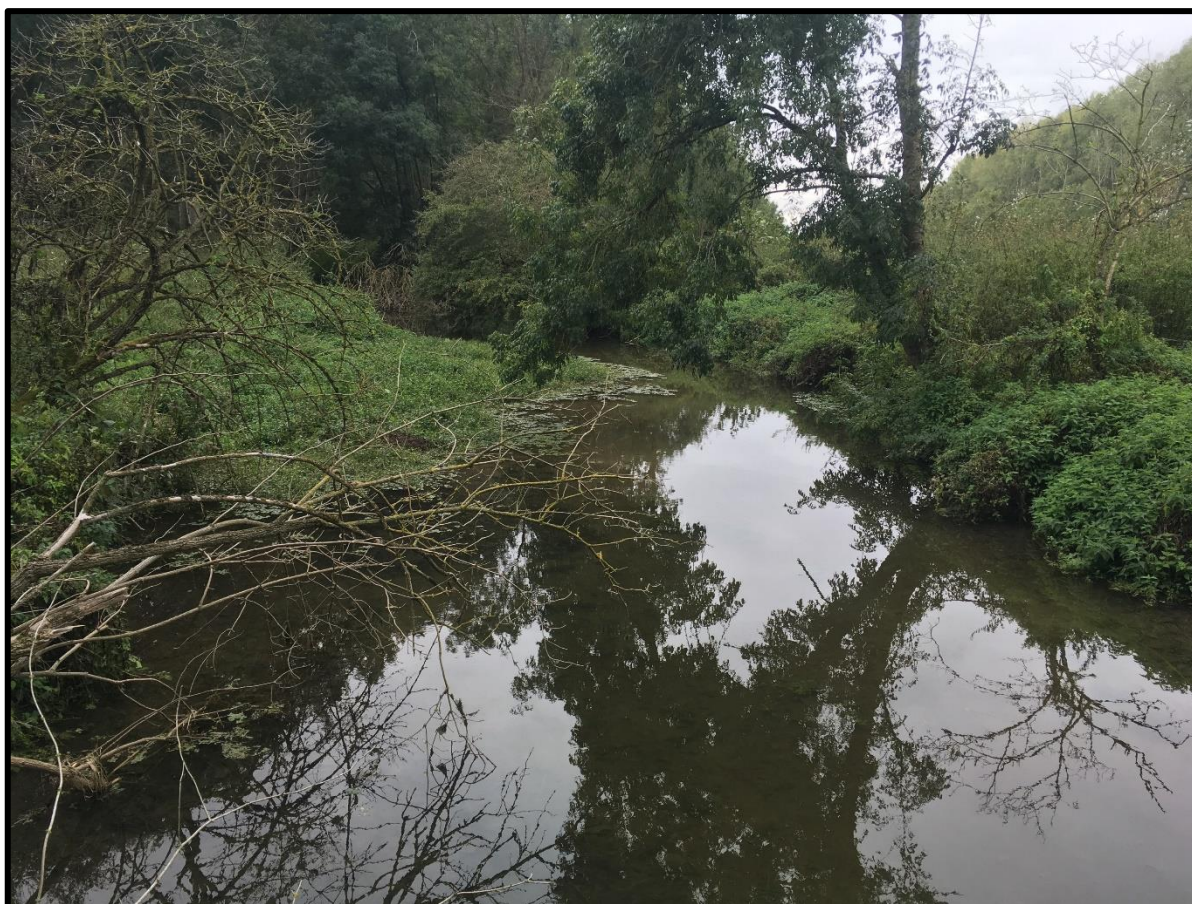
Au final, les travaux ont pu être faits sur l'intégralité du linéaire, à l'exception d'une tâche compliquée d'accès sur Dev3 :

Figure 36 : Dernière tâche sur la Devise qui n'a pas pu être arrachée

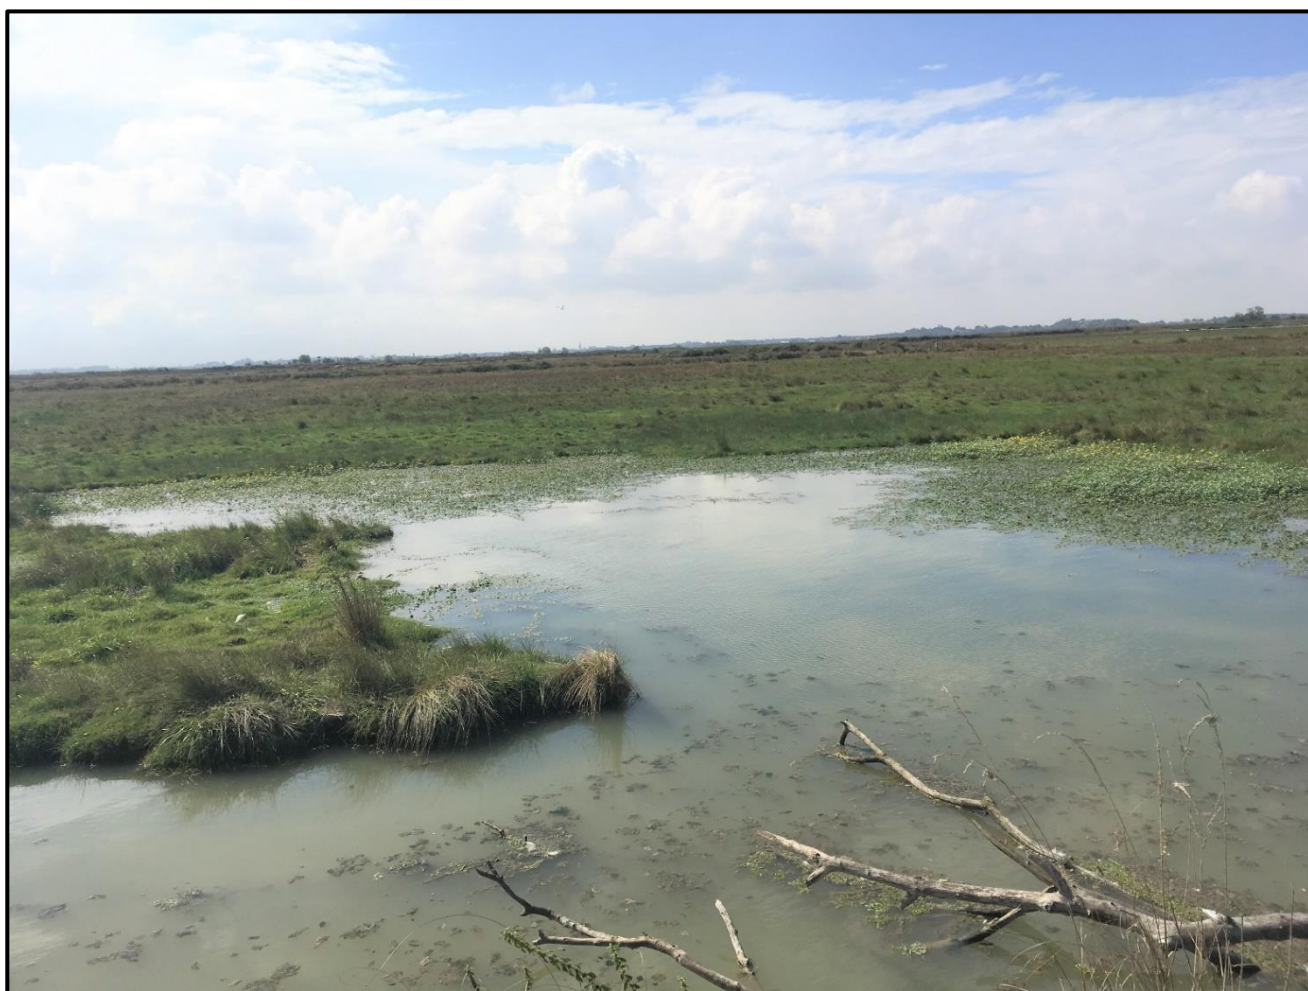
C'est la première année que les travaux effectués sur ce secteur sont intégrés dans la programmation du SMCA. Ils ont commencé le 13 mai et se sont terminés le 09 novembre, pour un total de 64 jours équipe. La jussie a été arrachée sur l'intégralité des tronçons, y compris ceux où il n'y avait pas eu de passage en 2019 à cause des quantités importantes de jussie. En tout, c'est 126 000 litres qui ont été arrachés. On remarque que la répartition de la jussie n'est pas homogène, certains secteurs étant plus envahis que d'autres. Par exemple, sur le canal de Broue les quantités sont beaucoup plus faibles que sur les deux fossés de ceinture. Cela peut éventuellement s'expliquer par le fait que les fossés de ceinture soient directement en lien avec le réseau de fossés tertiaires, fortement envahis par la jussie, ainsi qu'une faible lame d'eau qui favorise la dynamique de la jussie. On note aussi une plus grande présence d'abreuvoirs sur ces fossés de ceinture, où la pousse de la jussie est plus importante, et où elle se prend facilement dans la berge :

Figure 41 : Tronçon FCG01 le 21/09/20

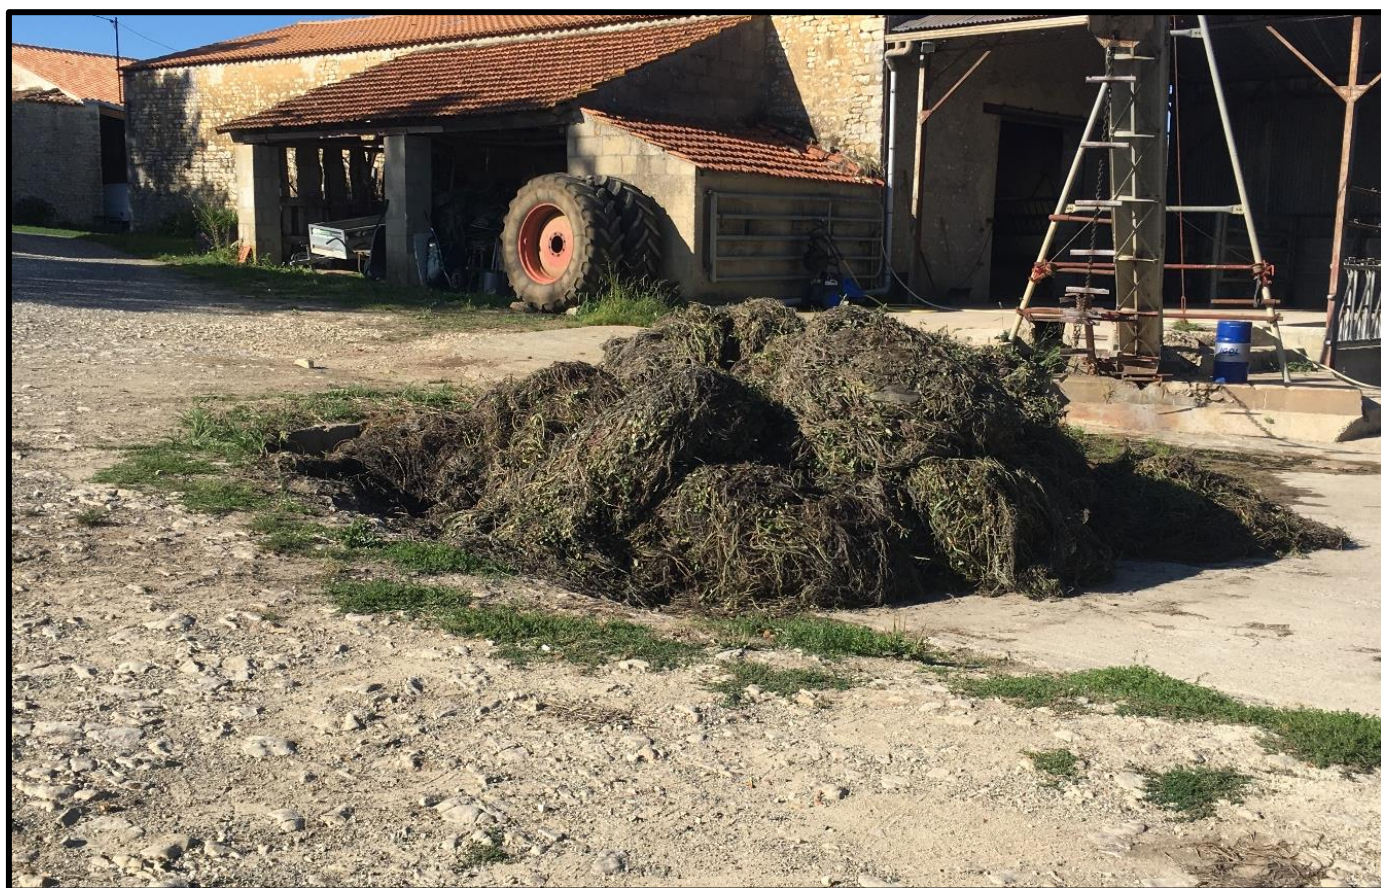
Suite à l'évolution de la réglementation, le traitement de la jussie après arrachage a évolué. Les années précédentes, la jussie était épanchée directement dans des cultures, hors zone humide. La nouvelle réglementation impose le traitement de la jussie comme un déchet vert qui doit être valorisé, par le biais du compostage notamment. L'année 2020 a donc été considérée comme une « année test », avec l'acheminement de la jussie en plateforme de compostage. Pour ce faire, les AS ont été mises à contribution pour mettre à disposition des zones de stockage temporaire (bennes, plateformes, voir figure 4) et assurer l'export vers le centre de compostage le plus proche (Echillais ou Chambon). Au regard des difficultés d'organisation (temps de transfert et calendrier agricole), des dépôts sur parcelle ont dû être maintenus.

Figure 44 : Type de plateforme mises à disposition par les présidents d'AS

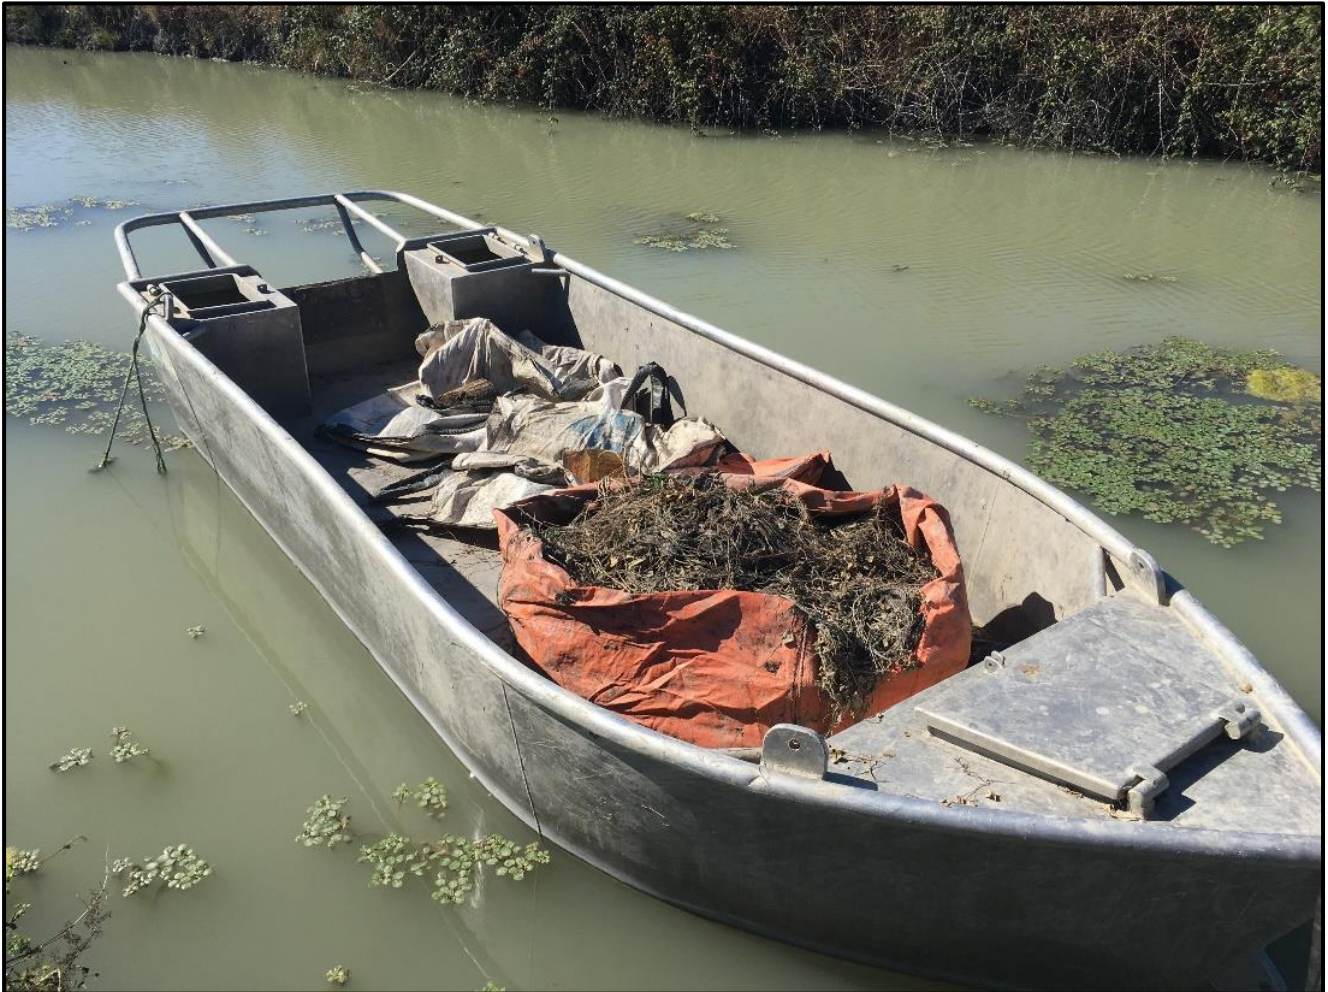
il serait plus éprouvant de les vider à la main pour les remplir de nouveau sur la berge. Ainsi, si les barques sont déjà remplies en bigbags, il faut absolument que le camion puisse les vider. C'est pourquoi, afin d'améliorer l'utilisation du camion, des demandes de devis sont en cours pour l'achat d'une griffe, ce qui permettra de remplir les barques en vrac, et donc d'utiliser le camion plus souvent. Cela pourrait aussi permettre sur certains chantiers, où de grandes quantités de jussie sont présentes et sont facilement accessibles, d'y arracher une partie de la jussie directement grâce à la griffe. C'est notamment ce qui est fait dans le marais poitevin.

Figure 45 : Bigbags directement remplis dans la barque pour être exportés par le camion

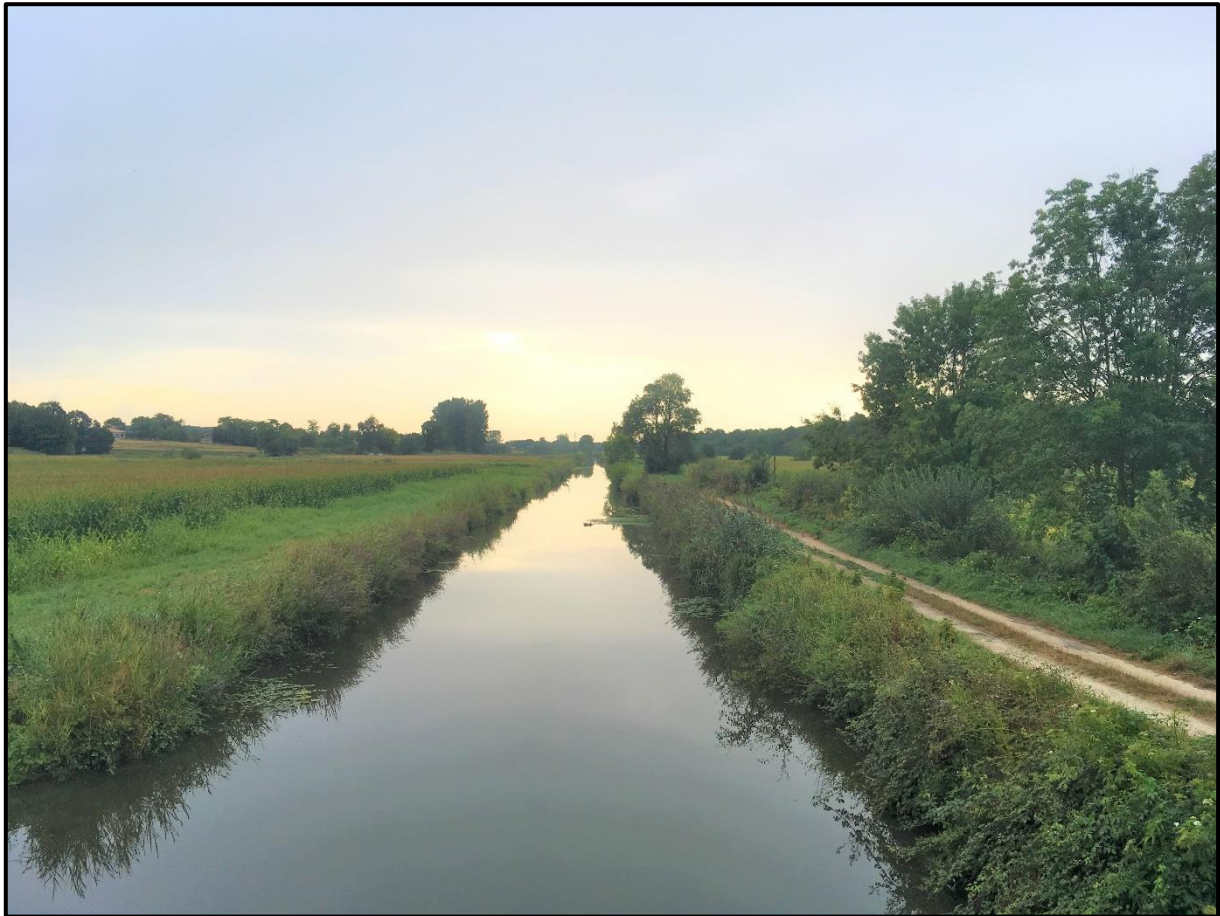
Les travaux ont été réalisés fin aout. Malgré qu'il n'y ait pas eu de passage depuis 4 ans, les quantités de jussie n'étaient pas très importantes, ce qui a permis de respecter la programmation.

Figure 47 : Type d'herbiers de jussie présents au moment du passage
